Rapporto sul laboratorio di mobilità urbana pedonale “Walking Lab” nel quartiere Africano di Roma

Movimento Diritti dei Pedoni APS - Associazione AMUSE Amici Municipio II

20 Settembre 2025

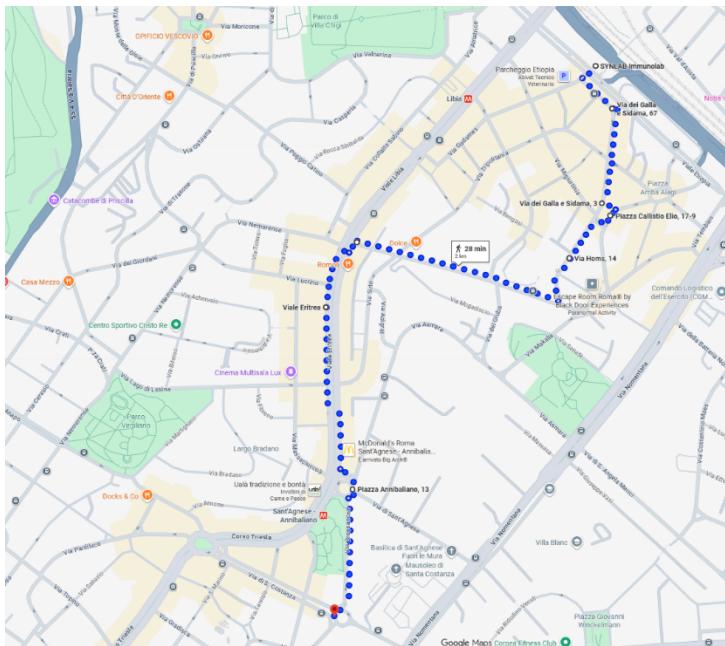
Analisi del percorso e rilevazione delle criticità

Il percorso di ispezione nel Quartiere Africano è stato progettato allo scopo di restituire un quadro completo delle condizioni di accessibilità pedonale lungo le vie principali della zona. L'itinerario si è snodato attraverso un tessuto urbano molto frequentato, toccando punti strategici come Viale Etiopia/Piazza Addis Abeba, Via dei Galla e Sidama, Piazza Callistio Elio, Via Homs, Via Cirene, Via Tripoli, Viale Eritrea e Piazza Sant'Emerenziana, Piazza Annibaliano, Via Bressanone e Piazza di Santa Costanza.

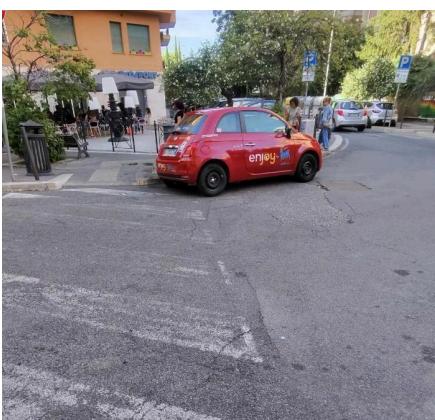
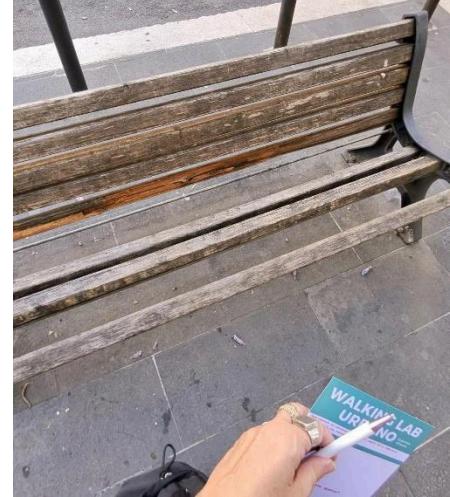
Via dei Galla e Sidama

Il percorso di ispezione è proseguito lungo Via dei Galla e Sidama, una strada ampia e pianeggiante che collega Piazza Addis Abeba con Piazza Callistio Elio. L'asse stradale è dotato di marciapiedi su entrambi i lati, con attraversamenti pedonali regolamentati e posti auto

delimitati da strisce bianche e blu. All'altezza del civico 39 è presente un'isola pedonale fornita di parapedenali, attraversamenti conformi alle norme e un tracciato pedonale facilmente riconoscibile, elementi che complessivamente assicurano un buon livello di sicurezza di base.

- **La presenza diffusa di sosta irregolare** di ciclomotori **sui marciapiedi**, in particolare presso l'isola pedonale all'altezza del civico 39;
- **La sosta irregolare delle autovetture** che invade i percorsi pedonali e riduce la visibilità;
- Arredo urbano danneggiato o vandalizzato
- Segnaletica orizzontale fortemente scolorita e di conseguenza poco visibile, soprattutto nelle ore serali o in condizioni di scarsa illuminazione

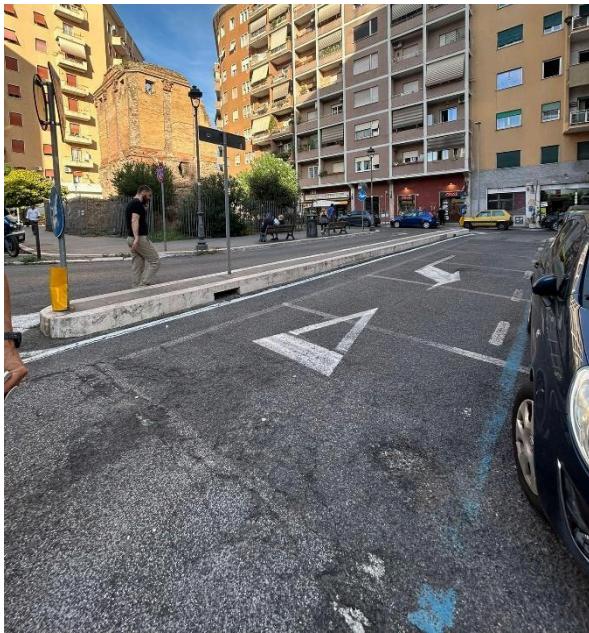
Piazza Callistio Elio

Il percorso è proseguito attraverso Piazza Callistio Elio. La piazza è delimitata da parapedenali che ne garantiscono la protezione dalla sosta irregolare e dispone di stalli per la sosta ben regolamentati. Al centro, le panchine posizionate all'ombra degli alberi offrono uno spazio di riposo e socialità molto apprezzato dai residenti.

- L'assenza di attraversamenti pedonali adeguati tra l'isoletta centrale e le parti viarie circostanti della piazza; **l'unico attraversamento presente risulta insufficiente a garantire la sicurezza dei pedoni;**
- La presenza di soste irregolari, comprese quelle di ciclomotori collocati sui marciapiedi, e la **scarsa osservanza degli spazi di parcheggio tracciati**, che compromettono la fruibilità e la sicurezza dell'area.

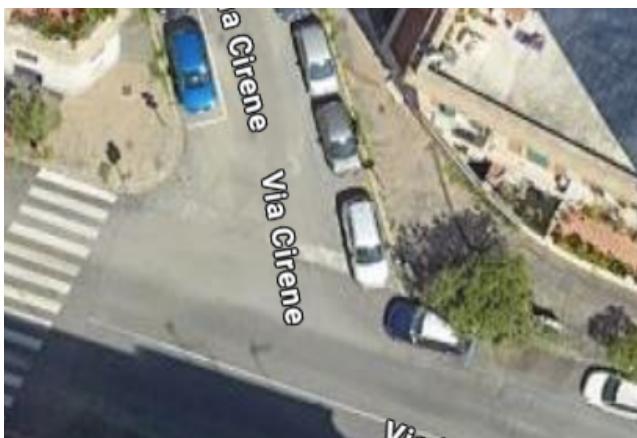
Via Homs e Via Cirene

Il percorso è proseguito da Piazza Callistio Elio in direzione di Via Homs, che successivamente diventa Via Cirene, fino all'incrocio con Via Tripoli. Lungo entrambe le strade sono presenti marciapiedi su entrambi i lati e parcheggi regolamentati da strisce bianche e blu. Via Homs, situata nel cuore del Quartiere Africano, è caratterizzata da un contesto residenziale ad alta densità, mentre Via Cirene, in pendenza, presenta un tracciato più stretto e delimitato da edifici multipiano.

- **Sosta irregolare diffusa di ciclomotori e automobili**, spesso parcheggiate sui marciapiedi o fuori dagli spazi designati;
- La presenza, all'altezza del civico 6 di Via Homs, di un'area inutilizzata e in stato di abbandono – un ex parcheggio multipiano – oggetto di discussione tra comitati di quartiere, che ne propongono una riqualificazione come spazio pubblico o parcheggio regolamentato;

- Lo stato di manutenzione precario dei marciapiedi, con buche e tratti sconnessi che rappresentano un rischio per la sicurezza dei pedoni;
- La ridotta ampiezza dei marciapiedi lungo Via Cirene, che limita la percorribilità pedonale e rende difficoltoso il transito di persone con mobilità ridotta o passeggini;

- La carenza di attraversamenti pedonali lungo il tratto ispezionato, che compromette la sicurezza e la continuità del percorso; In particolare, si segnala l'**assenza di un attraversamento pedonale in corrispondenza dell'intersezione con Via Cirene**, aggravata dalla sosta irregolare che costringe chi cammina su Via Tripoli a

impegnare la carreggiata senza alcuna segnaletica che indichi la presenza di pedoni, costretti a muoversi tra le auto e quindi con scarsa accessibilità, visibilità ridotta e pericolosità per chi attraversa; tale attraversamento (oggi è presente solo segnaletica di STOP orizzontale, scarsamente visibile) è **necessario per la ricucitura dei percorsi pedonali lungo direttivi chiave**.

- La mancanza di parapedenali/dissuasori lungo i bordi dei marciapiedi, condizione che favorisce la sosta selvaggia e riduce la protezione dei pedoni.

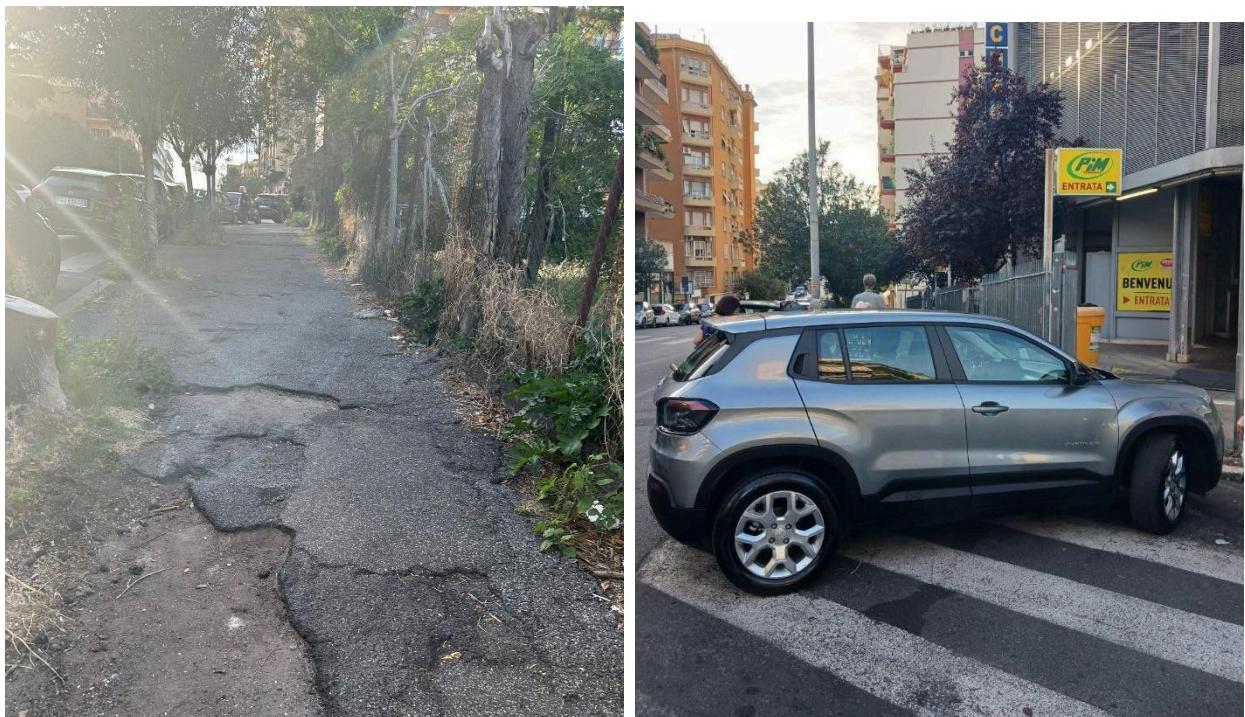
Via Tripoli

Il percorso dell'ispezione è proseguito svoltando a destra da Via Cirene per immettersi su Via Tripoli, una delle arterie principali del Quartiere Africano. La strada presenta marciapiedi su entrambi i lati, parcheggi regolamentati da strisce bianche e blu e numerosi attraversamenti pedonali, distribuiti a intervalli regolari. Il tracciato è lungo e leggermente in pendenza, caratterizzato da un tratto finale in forte discesa verso l'incrocio con Viale Eritrea e Viale Libia.

- Scarsa manutenzione dei marciapiedi, con presenza di buche e vegetazione non curata che ne riduce sensibilmente la larghezza e la percorribilità;
- **Sosta irregolare diffusa**, con veicoli parcheggiati fuori dagli spazi consentiti, sui marciapiedi, sugli attraversamenti pedonali, in doppia fila e in prossimità delle intersezioni;

- **Restringimento significativo del marciapiede** in corrispondenza del distributore di carburante situato all'altezza del civico 88, che ostacola il passaggio dei pedoni e riduce la sicurezza;
- **Assenza di parapedenali** lungo l'intero tratto, favorendo l'invasione dei marciapiedi da parte dei veicoli;
- Mancanza di dispositivi strutturali di moderazione della velocità, nonostante la linearità del percorso incentivi la guida a velocità elevata;
- Assenza di segnaletica verticale illuminata agli attraversamenti pedonali, fattore che riduce la visibilità notturna e aumenta il rischio per i pedoni.

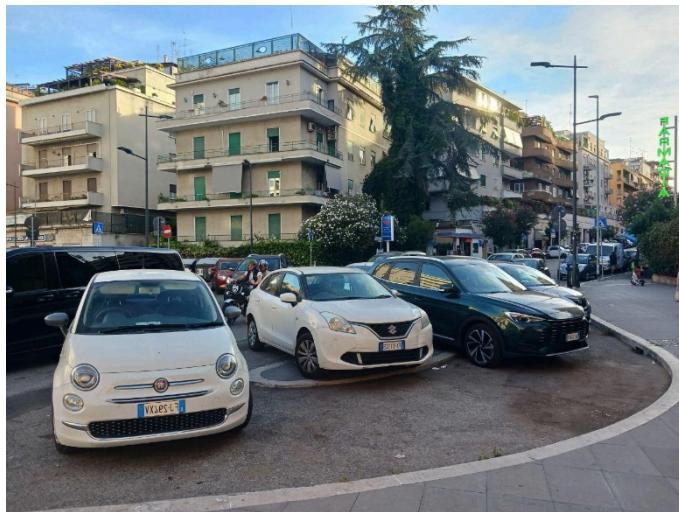
Viale Eritrea e Piazza Sant'Emerenziana

Il percorso è proseguito da Via Tripoli verso Viale Eritrea, attraversando Piazza Sant'Emerenziana, un importante snodo viario del Quartiere Africano. Il collegamento pedonale è garantito da attraversamenti regolamentati e semaforizzati che facilitano il transito verso la piazza centrale.

Piazza Sant'Emerenziana rappresenta un luogo di incontro significativo per la comunità locale, caratterizzata dalla presenza della chiesa e dotata di attraversamenti pedonali accessibili da tutti i lati, completi di scivoli per persone con disabilità. Viale Eritrea, invece, è un proseguimento naturale di Viale Libia, costituisce un'arteria di primaria importanza per il quartiere, dotata di marciapiedi su entrambi i lati, corsie preferenziali per il trasporto pubblico in entrambe le direzioni e parcheggi regolamentati con strisce bianche e blu situati nella corsia centrale.

- **Sosta irregolare nell'area della piazza** che sottrae spazio all'isoletta pedonale antistante la chiesa di Sant'Emerenziana;
- **Danneggiamento dei dissuasori fissi che separano il traffico delle corsie preferenziali da quello privato;**

- Assenza di dispositivi di moderazione della velocità, particolarmente rilevante considerata la linearità del viale che favorisce la guida a velocità sostenuta;
- Diffusa occupazione delle corsie preferenziali da parte di automobili in sosta, insieme a parcheggi irregolari di motocicli sui marciapiedi e veicoli posizionati fuori dagli spazi consentiti o sugli attraversamenti pedonali;
- Mancanza di segnaletica verticale illuminata agli attraversamenti pedonali, compromettendo la visibilità nelle ore notturne

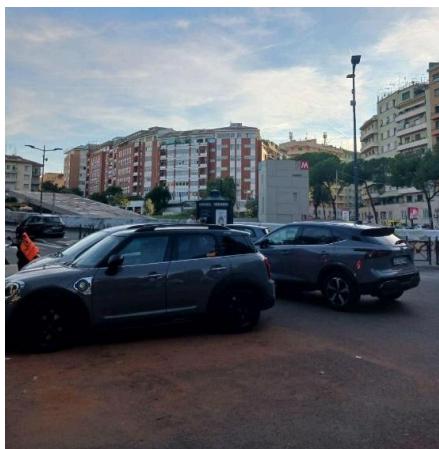
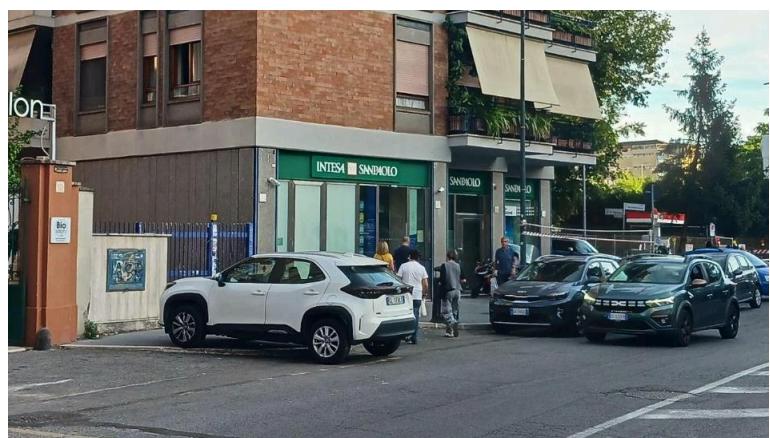
Piazza Annibaliano

Si giunge a Piazza Annibaliano, uno dei principali nodi di mobilità del Quadrante sede di un interscambio strategico tra trasporto pubblico e privato. L'area pedonale è dotata di attraversamenti regolamentati che collegano i principali accessi alla stazione e agli edifici circostanti. Tuttavia, la fruizione risulta penalizzata da occupazioni irregolari degli spazi e dal deterioramento delle infrastrutture urbane.

- **Diffusa sosta irregolare, con veicoli parcheggiati su marciapiedi, attraversamenti pedonali, fermate autobus, intersezioni e in doppia fila;**
- Riduzione dello spazio pedonale dovuta alla presenza del distributore di carburante in prossimità della piazza;
- Attraversamenti pedonali non semaforizzati o privi di illuminazione adeguata, in particolare nel tratto terminale di Corso Trieste, caratterizzato da una pendenza che induce velocità elevate dei veicoli;
- **Assenza di infrastrutture di moderazione della velocità per il traffico proveniente da Corso Trieste;**

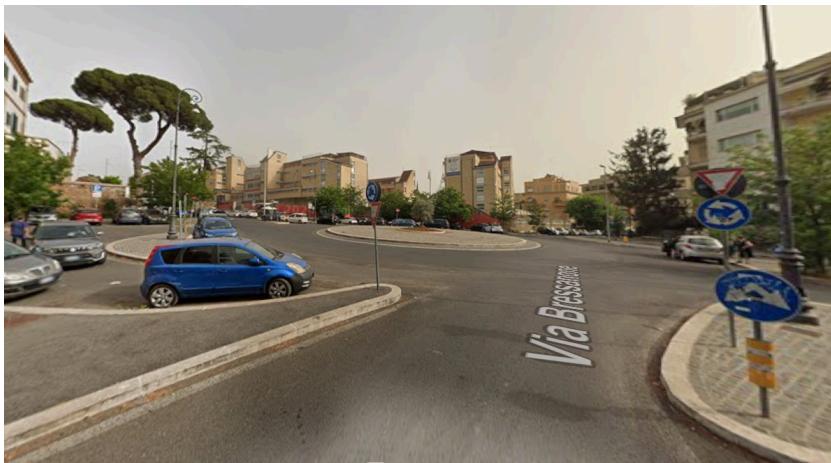
Via Bressanone e Piazza di Santa Costanza

Il percorso si è concluso lungo Via Bressanone, breve ma importante arteria di collegamento tra Piazza Annibaliano e Piazza di Santa Costanza e oggetto di interventi recenti di riqualificazione. La strada, a senso unico nel tratto percorso durante l'ispezione, presenta marciapiedi su entrambi i lati e parcheggi regolamentati da strisce bianche e blu.

- **Presenza di sosta irregolare** con veicoli parcheggiati fuori dagli spazi consentiti, spesso sui marciapiedi, a ridosso degli attraversamenti e anche all'interno delle rotatorie, con grave riduzione della visibilità.
- Assenza di infrastrutture di moderazione della velocità, nonostante la linearità del tratto stradale favorisca comportamenti di guida rischiosi.
- Mancanza di segnaletica verticale illuminata in corrispondenza degli attraversamenti pedonali, con conseguente riduzione della visibilità nelle ore serali;
- **Assenza di parapettonali** lungo l'intera via, condizione che facilita l'invasione dei marciapiedi da parte dei veicoli e riduce la sicurezza dei pedoni.
